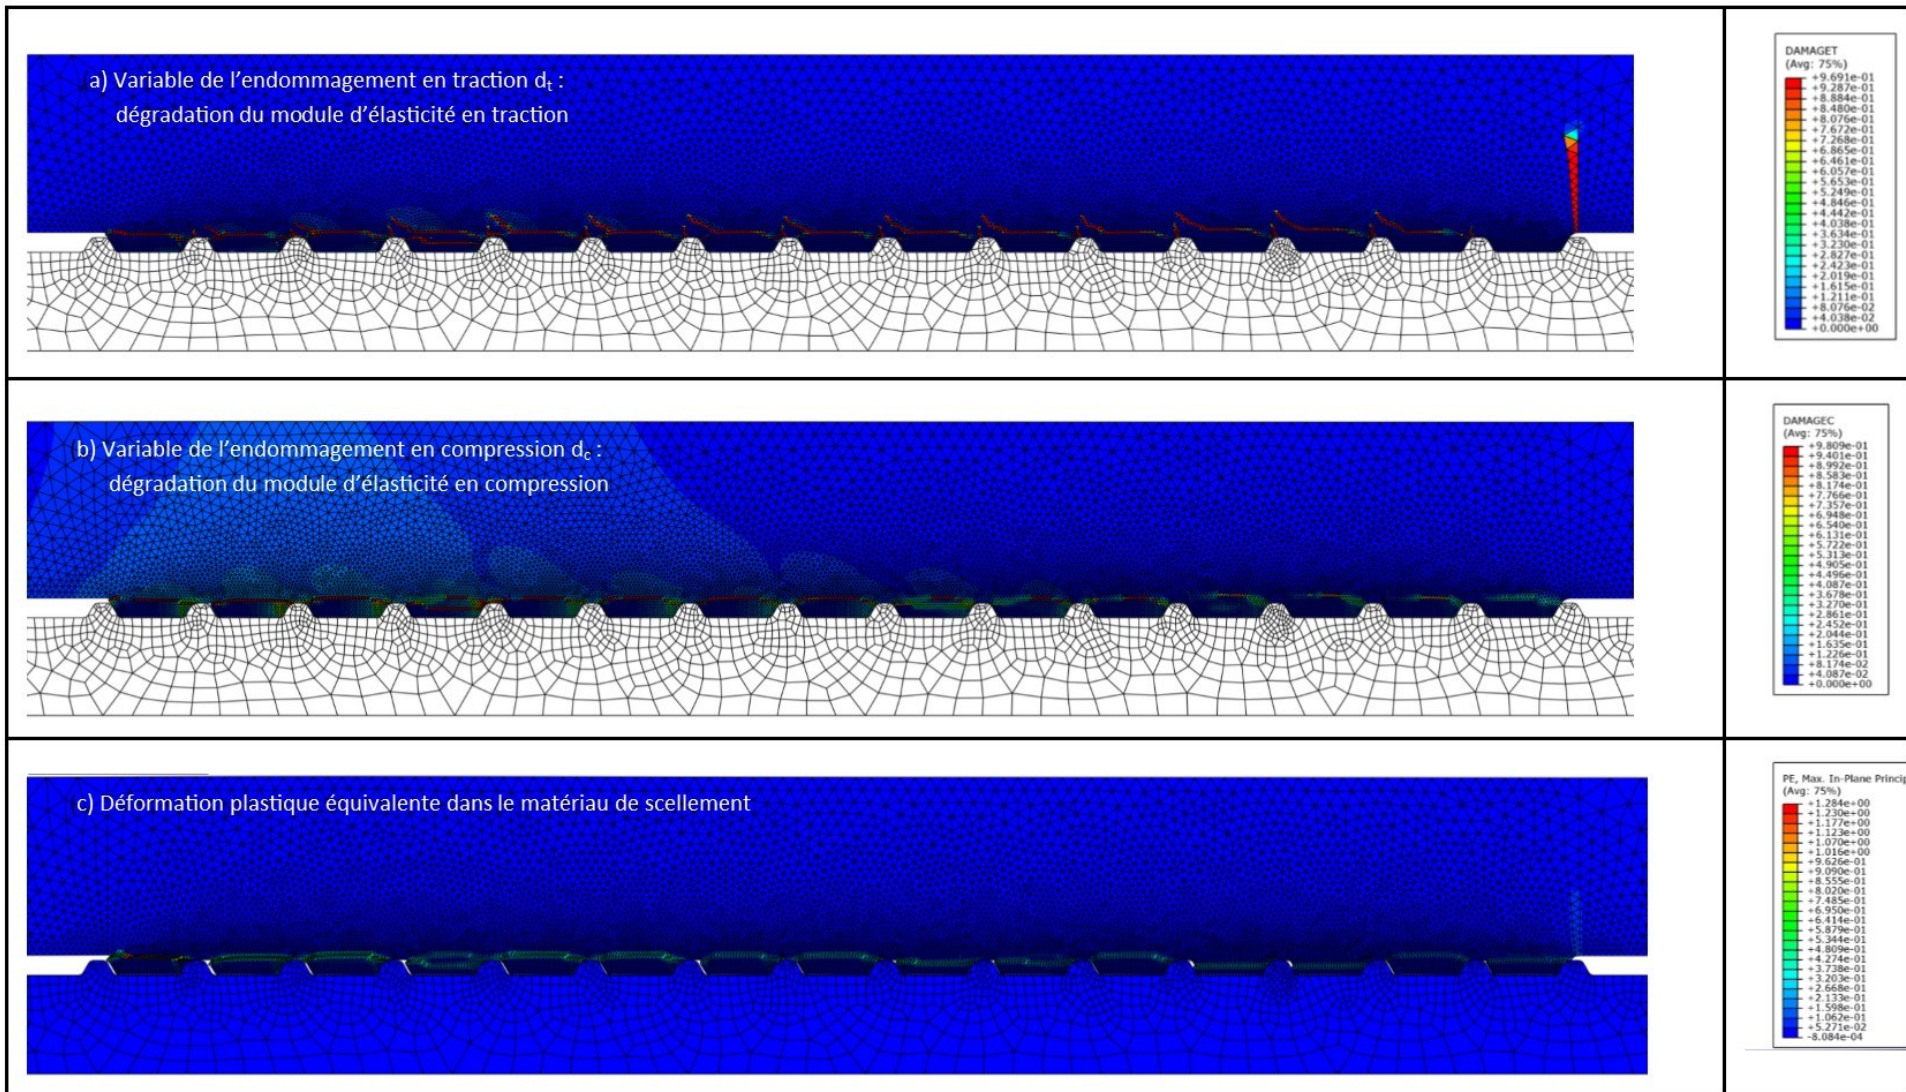
Figure 4 Endommagement et déformation à l'interface barre-scellement
